Benedictijnen in Groningen

*Een geofysische verkenning naar de ruimtelijke indeling van
het voormalige klooster in Thesinge*

Naam: Margreet Wieske
Studentnummer: 2968428
Begeleider: S. Arnoldussen
Bachelorscriptie Archeologie
Maart 2019

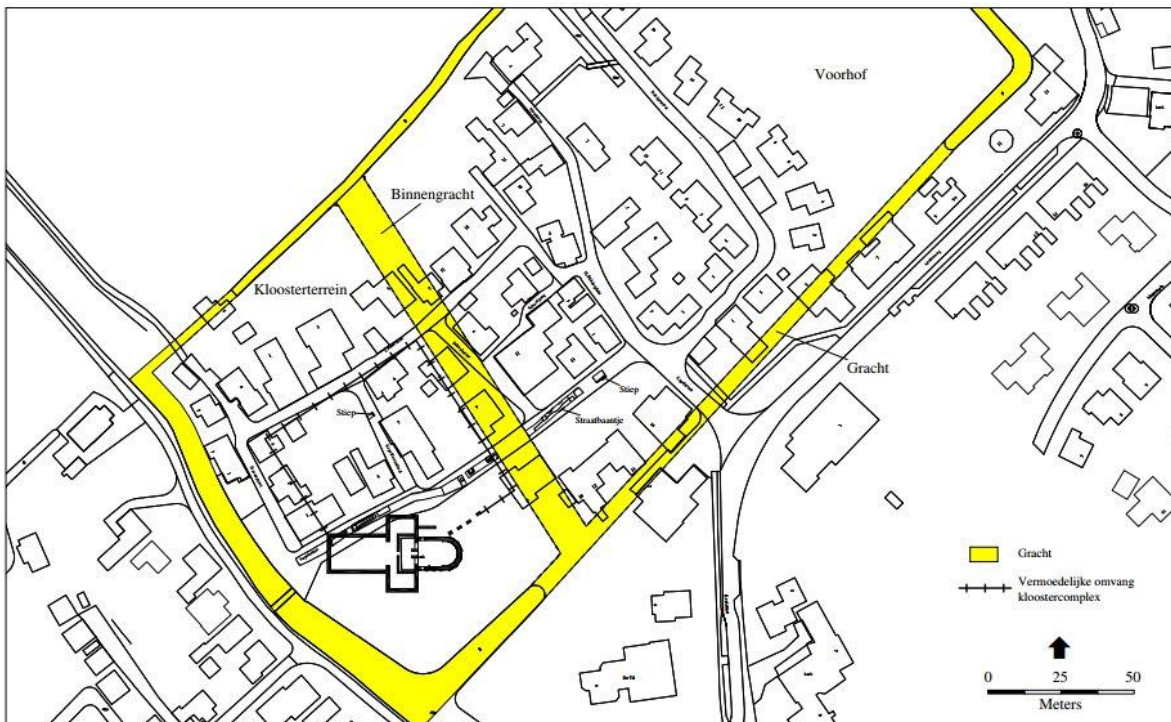
Fig. 5. Overzicht van de kloosterlijke terreinindeling volgens het ARC. Bron: Koopstra & Huisman 2003, 22.

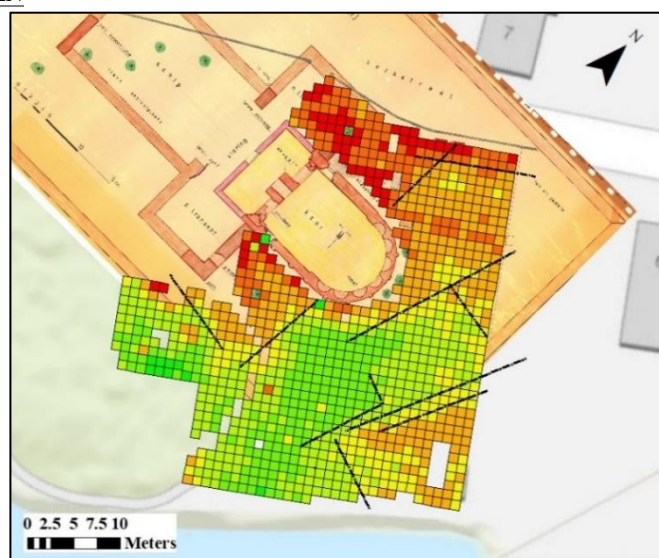
Fig. 16. De resultaten van de weerstandsmetingen met in zwarte lijnen de voorgestelde patronen.

Naast de reeks stiepen ten Noordoosten van het koor, is er in de metingen een overwegend Zuid-Noord oriëntatie te zien. Dit zou goed in verband kunnen zijn met de oriëntatie waarin de kloosterlijke gebouwen hebben gelegen. De richting wijkt echter een aantal graden af van de verwachte Zuid-Noord/west-oost richting waardoor het mogelijk niet om kloosterlijke anomalieën gaat.

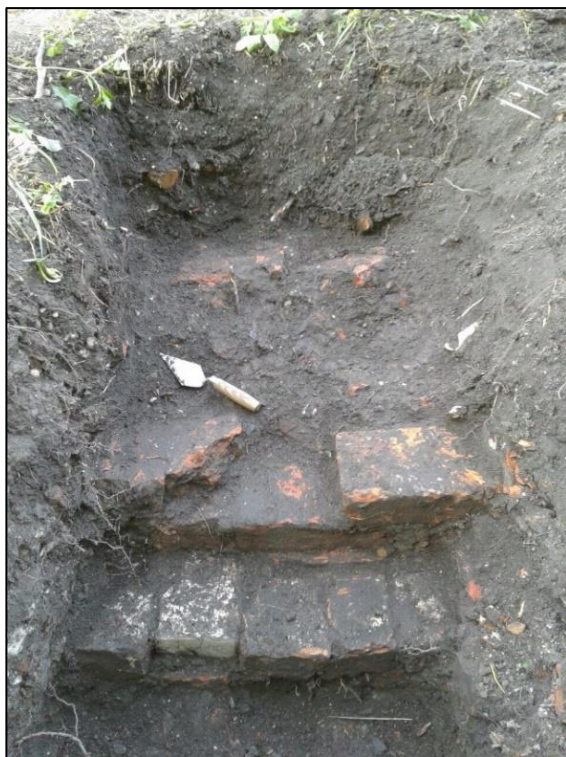
Afb. 4. De in 2018 aangetroffen stiep (A in figuur 20). Foto: Wieske, M. 2018.

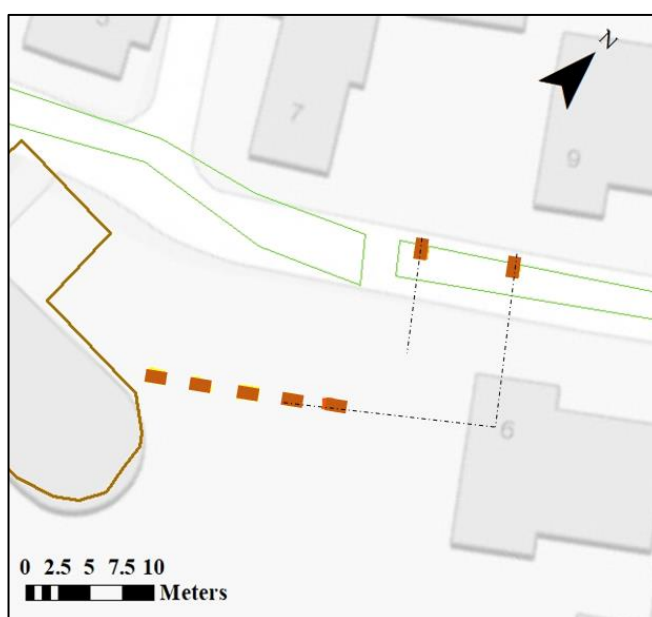
Fig. 21. De aangetroffen stiepen in de omgeving van de kloosterkerk met de voorgestelde oriëntatie.

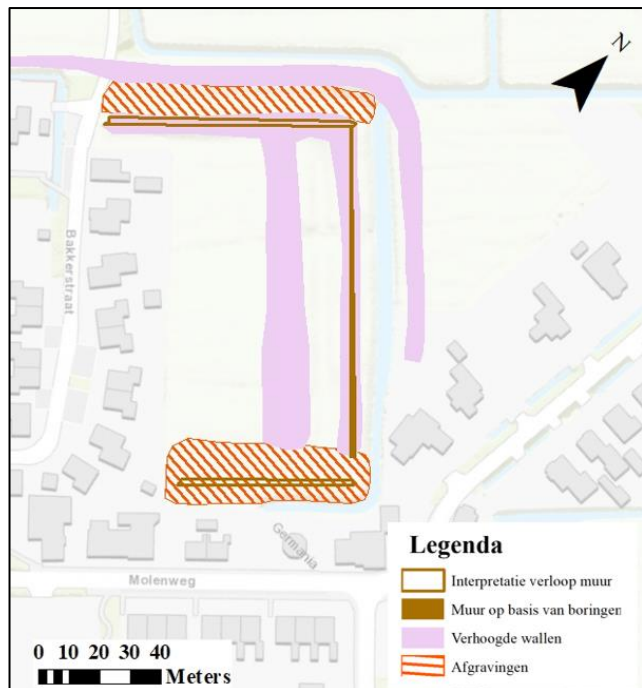
Fig. 26. Het Voorhof met de op de wallen gelegen muren.

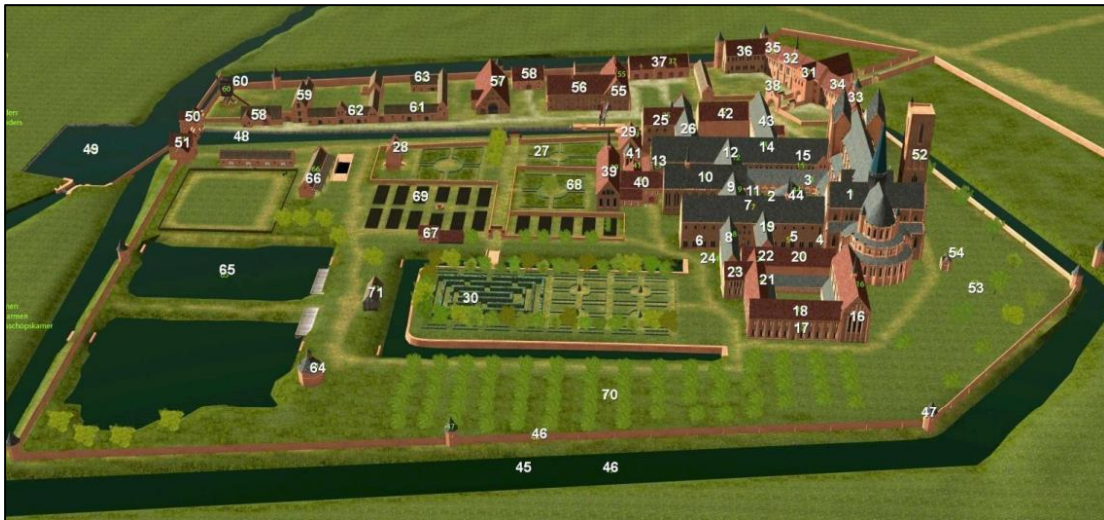
Fig. 40. Reconstructie van het kloosterterrein in Aduard door Axe Kooi waar onder andere de ommuring en de insteechaven (47 en 48) zijn afgebeeld. Bron: van der Leest 2016, 5.

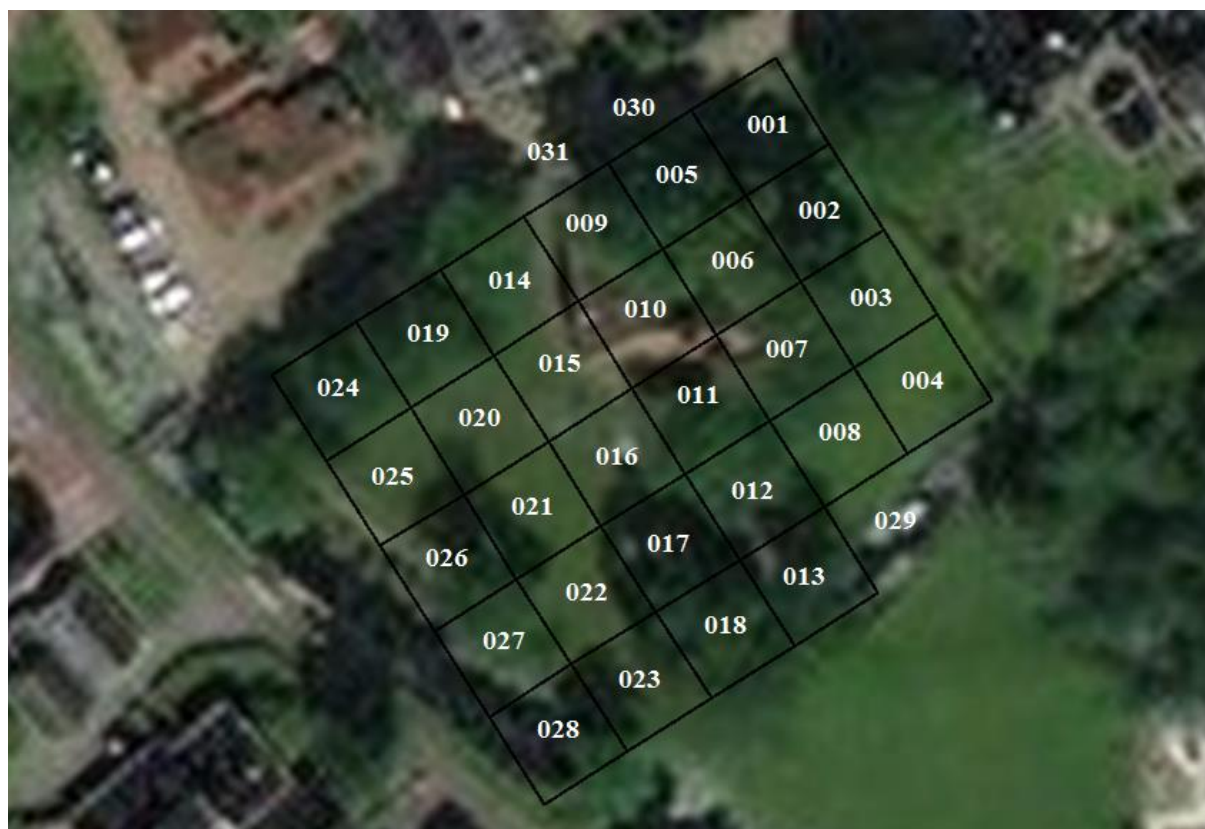
Fig. 1. Gridsysteem verkleinde kloosterkerk

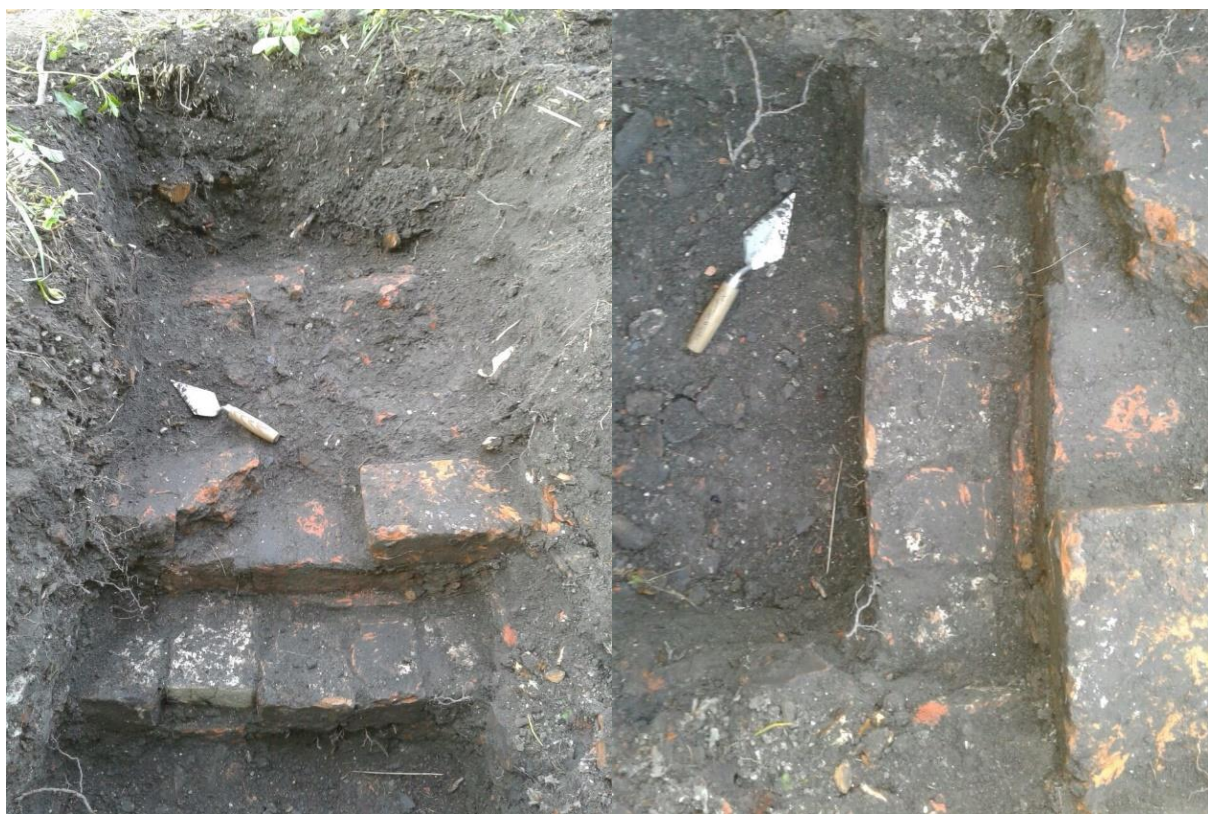
Afb. 1, 2. Kloosterlijke funderingsresten in put 2 van de pastorietuin. Duidelijk te zien is de trapsgewijze opbouw zoals deze ook werd beschreven in 1974 door Halbertsma.

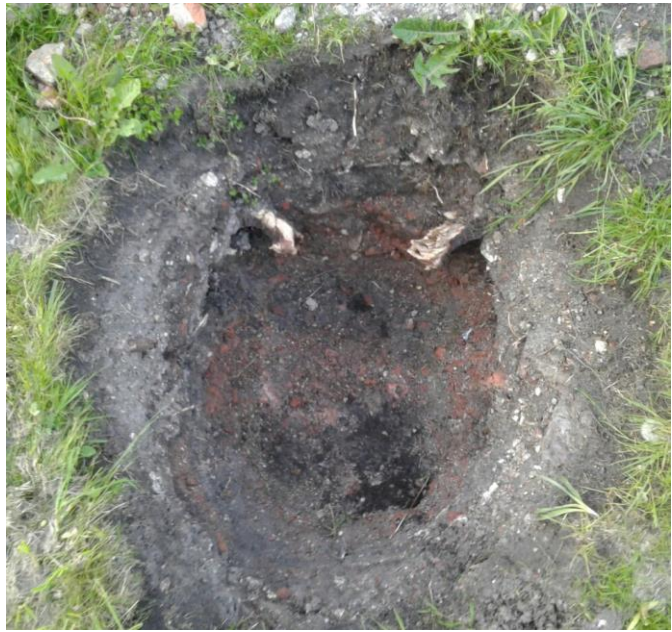
Afb. 5. Bovenaanzicht van put 3. In het midden lijkt een verhoogde concentratie puin zich af te tekenen.
